## Garanciális feltételek a **DEFA** motor előmelegítő termékekre

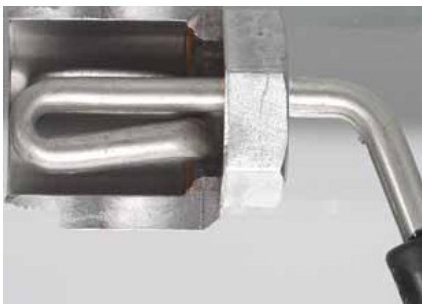
### 1. Elfogadott reklamáció

Ismertetőjegyek: tiszta, sima felületű fűtőszál

Okok: gyártási és/vagy anyaghiba

Megállapítás: a fűtőelem garanciális cseréje.

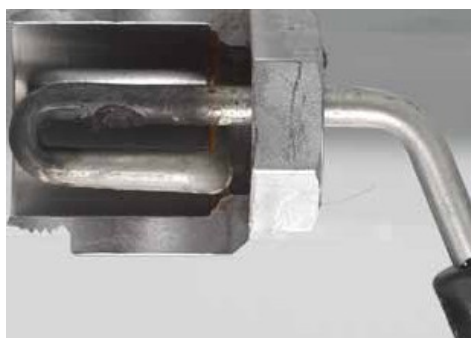
### 2. Kivizsgálendő reklamáció

Ismertetőjegyek: a fűtőszál felületén (vagy annak egy részén) kékesfekete elszíneződés látható

Okok: túlmelegedés, a fűtőelem hűtése nem volt megfelelő. Ennek oka lehet:

- hibás beépítés (lásd a beépítési útmutatót)
- a hűtőrendszer légtelenítése nem volt kellően alapos
- túl kevés hűtőfolyadék volt a rendszerben
- rossz volt a hűtőfolyadék keringése a fűtőelemnél

Megállapítás: a beépítést mindig a mellékelt beépítési útmutató szerint végezze.

Légtelenítse hűtőrendszert, járassa a motort, amíg üzemi hőmérsékletre melegszik, és töltsé utána a hűtőfolyadékot, mielőtt a fűtőelemet kipróbálná. Fordítson gondot a hűtőrendszer karbantartására, ellenőrizze az esetleges szivárgást, vízkövesedést, ill. csőelzáródást.

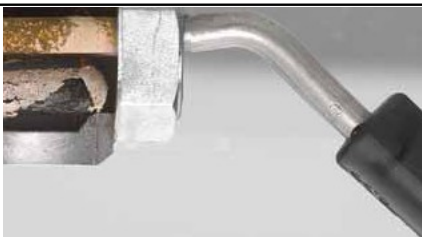
### 3. Elutasított reklamáció

Ismertetőjegyek: a fűtőszál felületén bevonat (vízkő, szennyeződés) képződött. (Csavarhúzóval, késsel lekapható.)

Okok: elszennyeződött a hűtőfolyadék.

Megállapítás: tisztítsa ki a hűtőrendszert, és töltsé fel új, tiszta hűtőfolyadékkal.
